## **Bourbaki Panorama Luzern**

Projekt Malschicht / Malgewebe  
Kartierung und Sofortmassnahmen 2017 / 2018

*Kartierung Malschicht*

**Februar 2019**

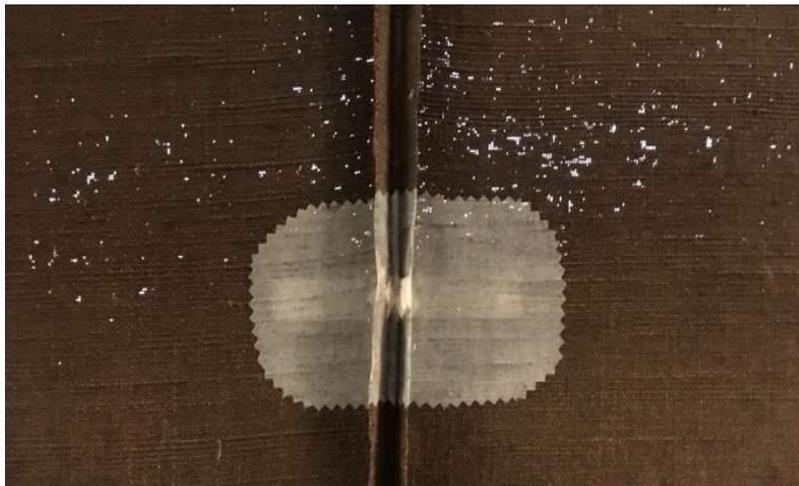
Infolge starkem und wiederholtem Wassereintrich durch das früher undichte Dach ist die Naht 4 in der gesamten Bildhöhe am meisten geschwächt. Das eingedrungene Wasser hat jedoch nicht nur die Naht geschwächt, sondern auch das die Naht umgebende Malgewebe. Es erscheint von hinten im Durchlicht betrachtet perforiert (weisse Punkte in der Abbildung unten).

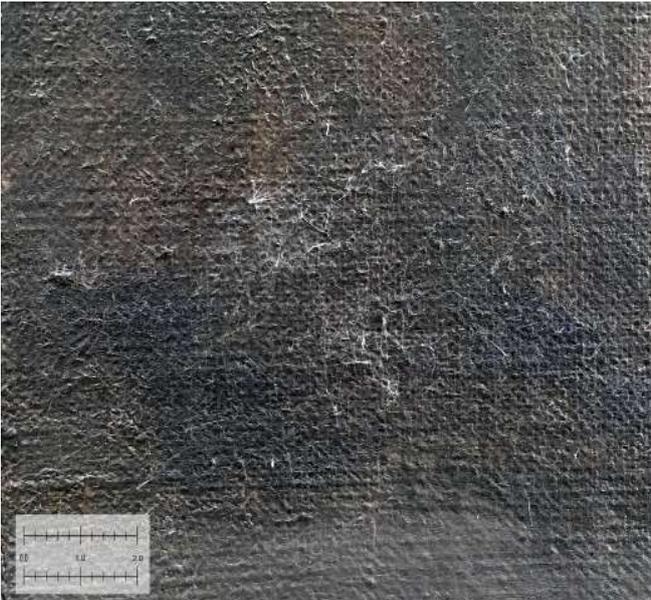
Allgemein wurde festgestellt, dass bei den oberen 3-4 Metern (Sektoren A-D) Spinnweben, Staubablagerungen und abstehende Flusen gehäuft auftreten. Besonders auffällig sind solche Flusenansammlungen in den Waldbereichen. Hier ist die Malschicht unregelmässig dicht und eher lasierend aufgetragen, sodass sich die Flusen in der Malgewebestruktur festhaken können. Die von der Malfläche abstehenden Flusen bewegen sich entsprechend der Thermik und fangen in der Folge noch mehr Staub aus der Luft auf.

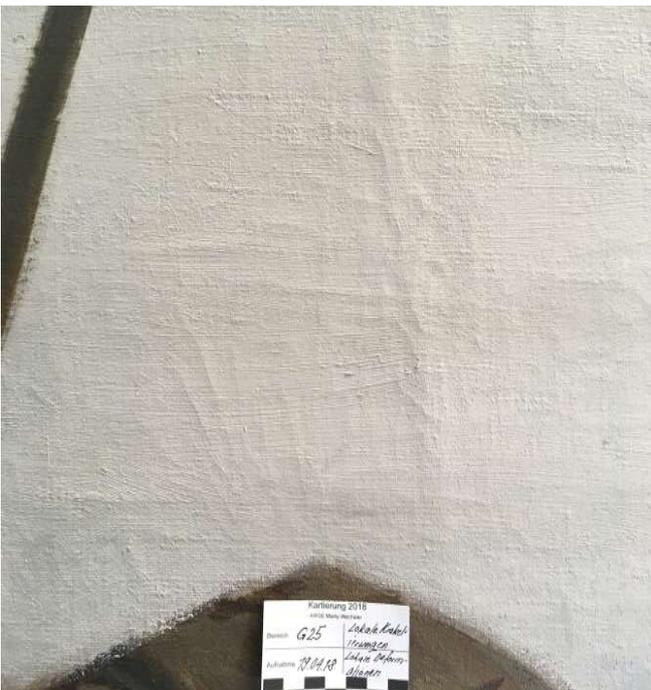
Der allgemeine Erhaltungszustand der Malschicht ist erstaunlich gut. Lokal fallen ab und zu Fröhschwundrisse auf. Craquelés sind nur in begrenzten Bereichen auszumachen, in erster Linie in jenen Bildbereichen, an welchen die Farbe mit Weiss gemischt und pastos aufgetragen wurde (z. B. im Schnee in den unteren Bereichen des Gemäldes, Abb. links).

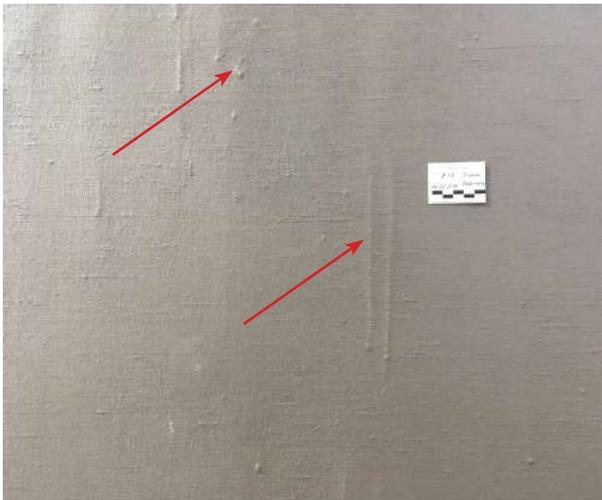
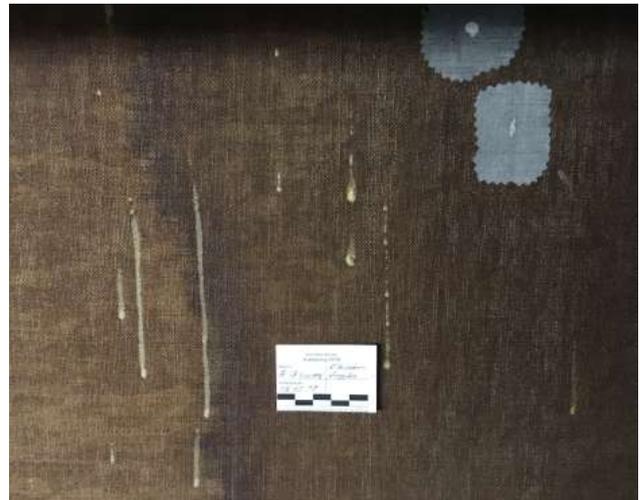
Der untere Rand der Gewebeverstärkung an der Bildoberkante (ausgeführt 1947) hat sich weitestgehend als Wulst auf der Malschicht abgezeichnet. Die vertikalen Überlappungen der Randdoublierung (Gaze) sind vorne ebenfalls als leichte Deformationen erkennbar. Rissbildungen in der Malschicht sind mit dem blossen Auge kaum auszumachen. Der unregelmässig aufgetragene, hygroskopische Klebstoff (Kleister) reagiert stark auf Schwankungen der Luftfeuchtigkeit und zeichnet sich so als Deformation auf der Vorderseite ab.

Die hellen Klebstoffläufe (Bild rechts) zeichnen sich hier und da als Verwölbungen auf der Bildseite ab (rote Pfeile Bild links).

Die Deformationen, welche durch den Klebstoff der Raddoublierung von 1947 entstanden sind (siehe Seite 10), stören optisch etwas. Diese könnten von der Malgeweberückseite entfernt werden.

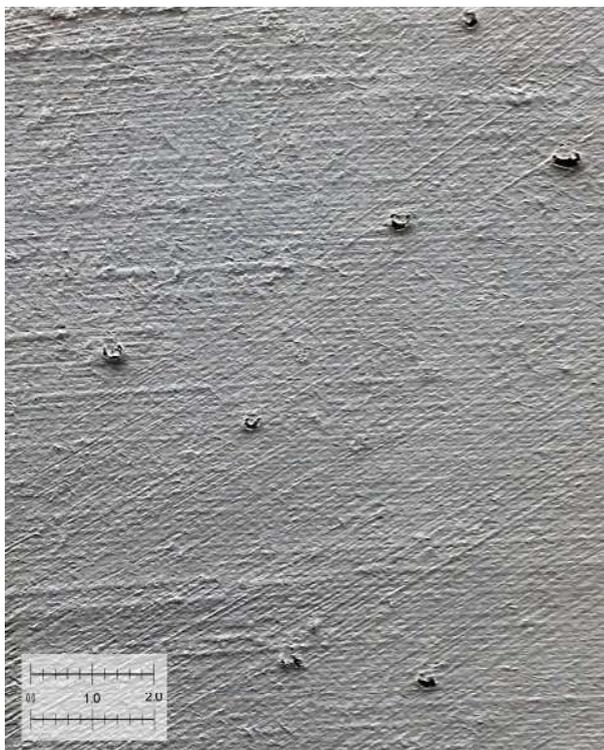
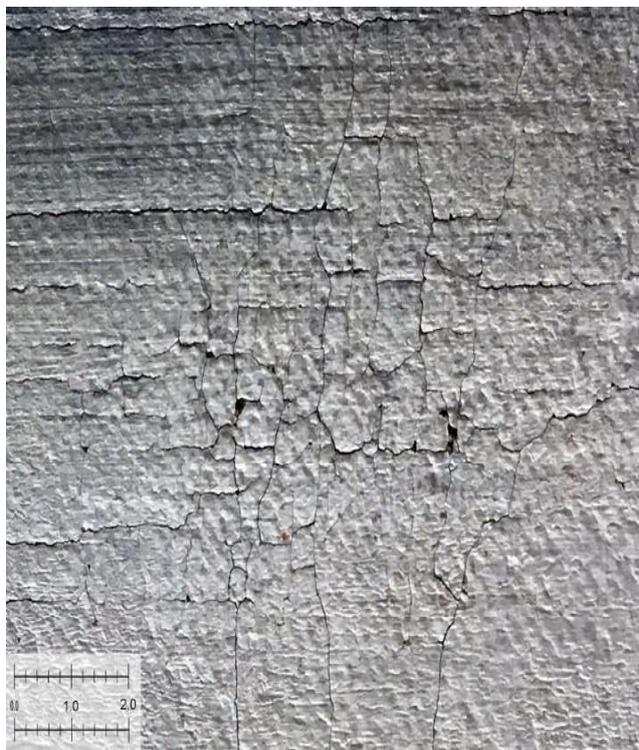
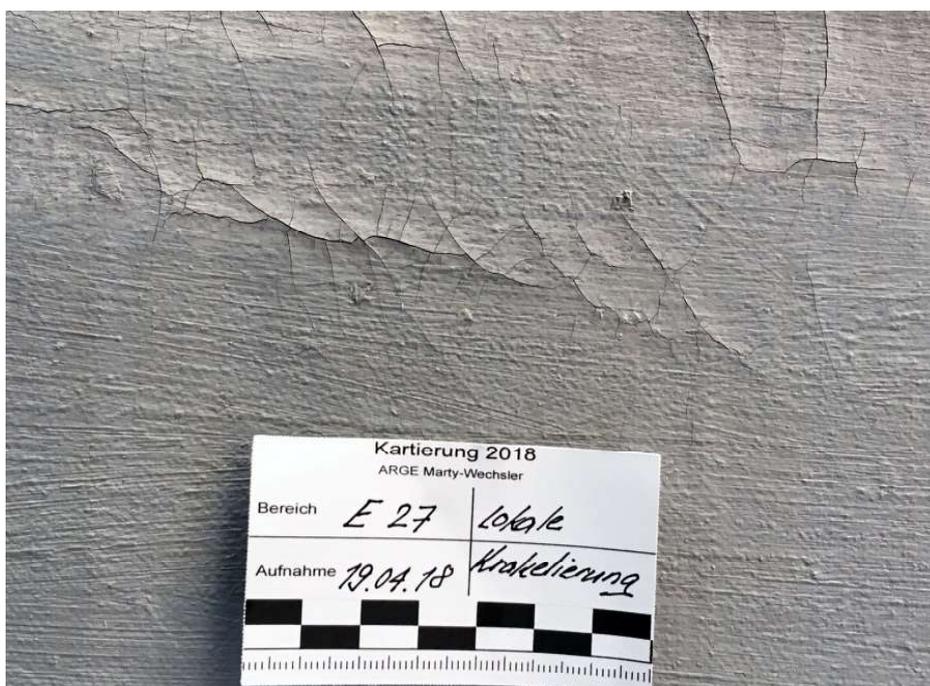
Stellvertretend für die unterschiedlichen kartierten und sofort gesicherte Malschichtlockerungen sind nachfolgend drei verschiedene Schadensbilder dargestellt.

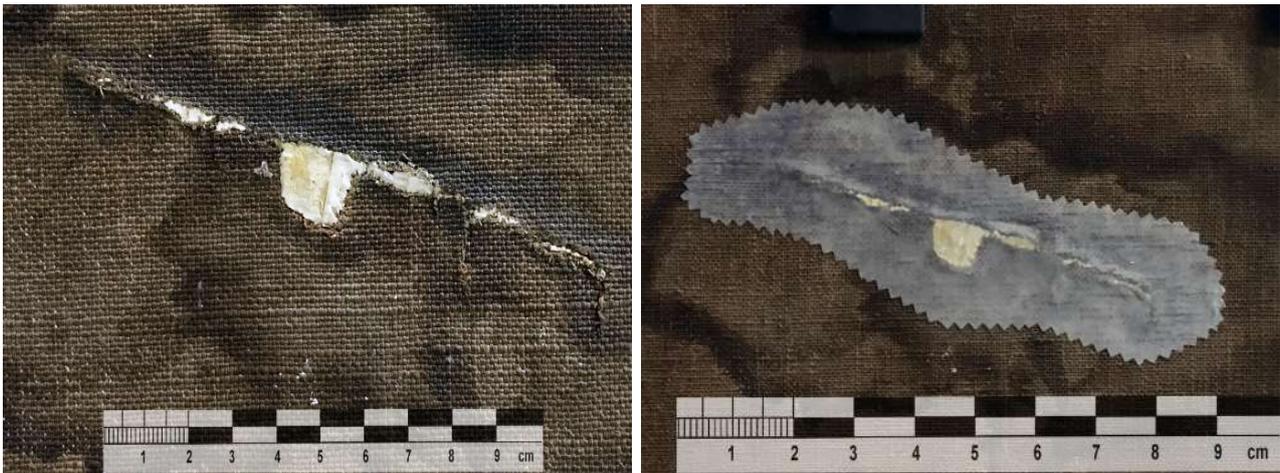
Oftmals fanden sich auf der Bildrückseite alte Kittungen ohne Stützmassnahmen am Bildträger (Abbildung links). Solche Fehlstellen wurden gesichert und mit einem Vlies aus Polymon hinterklebt (Abbildung rechts).

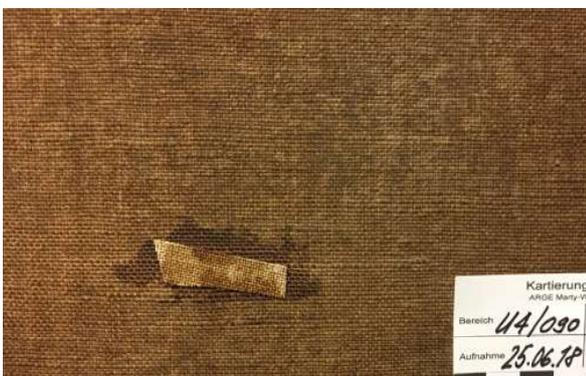
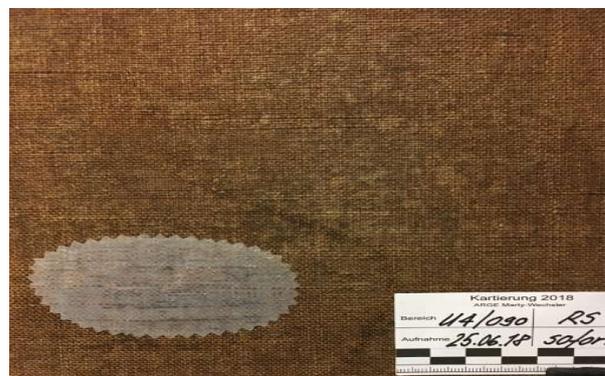
Auf Grund der fortgeschrittenen Alterung mussten ergänzende Verstärkungen des Malgewebes vorgenommen werden. Alte Flicker, die bei der Konservierung/ Restaurierung 1996 bis 2003 vorläufig noch belassen werden konnten (Abb. links), mussten – im Rahmen des vorhandenen Budgets - deshalb ersetzt werden. In diesem Zusammenhang sind auch instabile Nähte lokal gesichert worden.

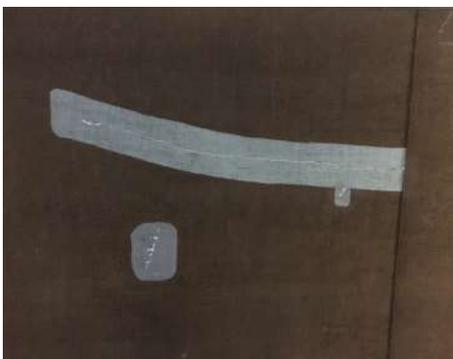
Die seit dem Jahr 2000 verwendete Methode (BEVA 371 und Polymongewebe) zur Hinterklebung und Stützung des geschwächten Gewebes hat sich mit einer Ausnahme bewährt. Der einzige instabil gewordene Bereich ist im Zuge des Sofortmassnahmenprojekts 2018 ersetzt worden.

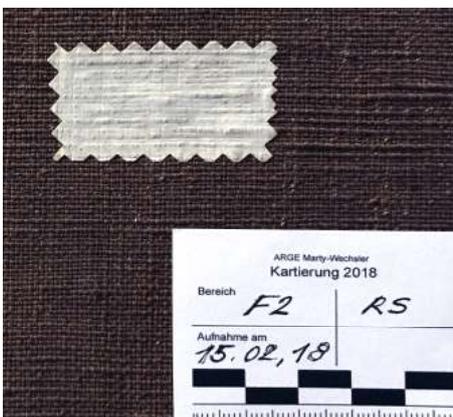
Der grosse, horizontal verlaufende Riss bei Rasterfeld 098\_D, welcher bei der jüngsten Restaurierung hinterlegt wurde, ist stabil, weist allerdings eine leichte Deformation in Richtung Leinwand auf. Diese Hinterklebung sollte ersetzt werden.

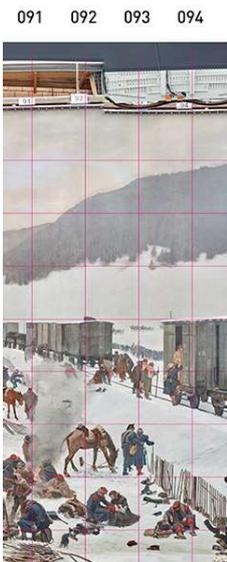
Das Malgewebe im Bereich zwischen Meter 91 und 94 bedarf besondere Beobachtung, da hier eine Schwächungen durch mehrere Vertikalfaltungen im oberen Bereich bestehen. Darüber hinaus sind in diesem Bereich Gewebe und die Malschicht durch Wasserschäden sowie einen Brandfall (1996 während des Umbaus) geschädigt.

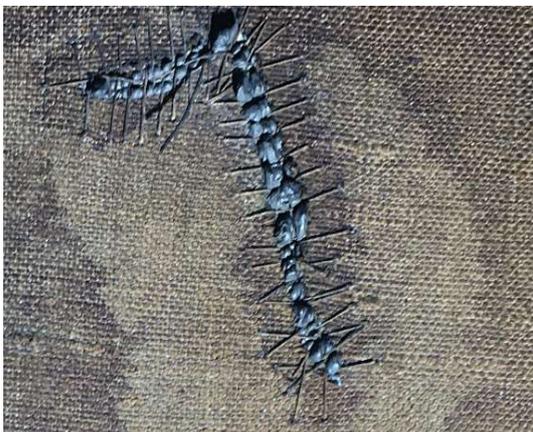
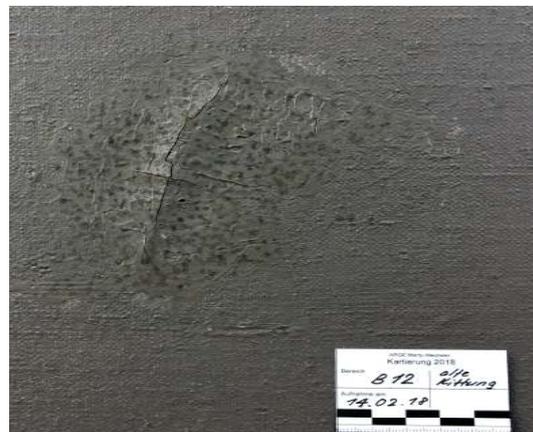
Es stellt sich die Frage auf welche Weise mit den historische Flickern umgegangen werden soll. Aus konservatorischer Sicht sollten diese nach und nach ersetzt werden. Die Entfernung der Flickstellen und der Kittmassen ist insofern aufwendig, als die eingesetzten Bereiche nicht nur sehr gross sind, sondern der Kitt auch Bleiweiss enthält und dadurch extrem hart ist (siehe auch Seite 12). Bei mindestens 5 Stellen muss der alten Kitt entfernt und die Fehlstellen anschliessend erneut gekittet werden, da die alten Kittungen starke Rissbildungen aufweisen. Zudem haben sie sich farblich verändert wirken demzufolge ästhetisch störend.

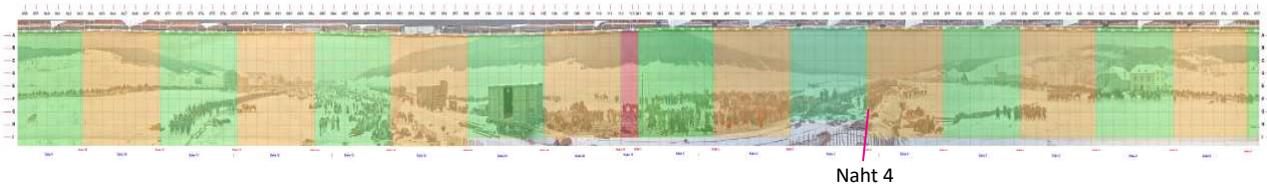
Während der Kontrolle wurden die instabilen Stellen in den Nahtbereichen auf der Rückseite mit säurefreien Papiermarkierungen (Filmoplast) versehen. Diese markierten Bereiche müssen in Laufe der Zeit mit lokalen Hinterklebungen gesichert werden.

Allenfalls ist bei gewissen Nähten eine Hinterklebung in der gesamten Nahtlänge in Betracht zu ziehen. Insbesondere ist an der Naht IV der Vor- und Nachteil einer flächigen Doublierung zu diskutieren.

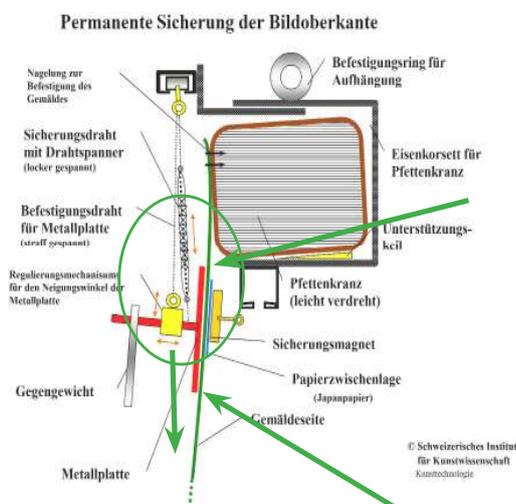
Da der ursprünglich verwendete Kleber sehr hygroskopisch ist und dadurch längerfristig ein Problem für den Bildträger darstellt, ist es überlegenswert, ob die Entfernung dieser Randverklebung in die Mehrjahresplanung einfließen kann, da die Entfernung dieser Randverstärkung sehr heikel und zweitaufwändig ist.

In einem ersten Schritt wird empfohlen die Metallplatten für die Magnetsicherung unter dem Pfettenkranz etwas nach unten zu setzen. Damit soll verhindert werden, dass die Ränder der Metallplatten nicht immer an der selben Stelle an das Gewebe gedrückt werden.

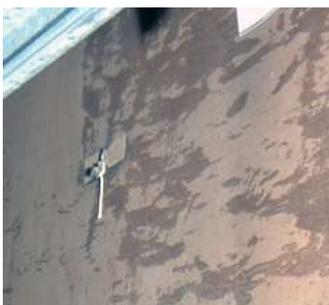
1984 wurden im Zusammenhang mit einer Restaurierung am unteren Gemälderand dreissig Leinwandlaschen angebracht (Bereich Meter 15 - 30). Damit beabsichtigte man mit Hilfe von Seilen und eben diese Laschen die grossen Faltenbildungen zu reduzieren. Die Entfernung dieser Laschen würde dazu beitragen, die lokalen Deformationen im Gewebe zu reduzieren.
