## **Bourbaki Panorama Luzern**

Projekt Malschicht / Malgewebe  
Kartierung und Sofortmassnahmen 2017 / 2018

*Kartierung Malschicht*

**Februar 2019**

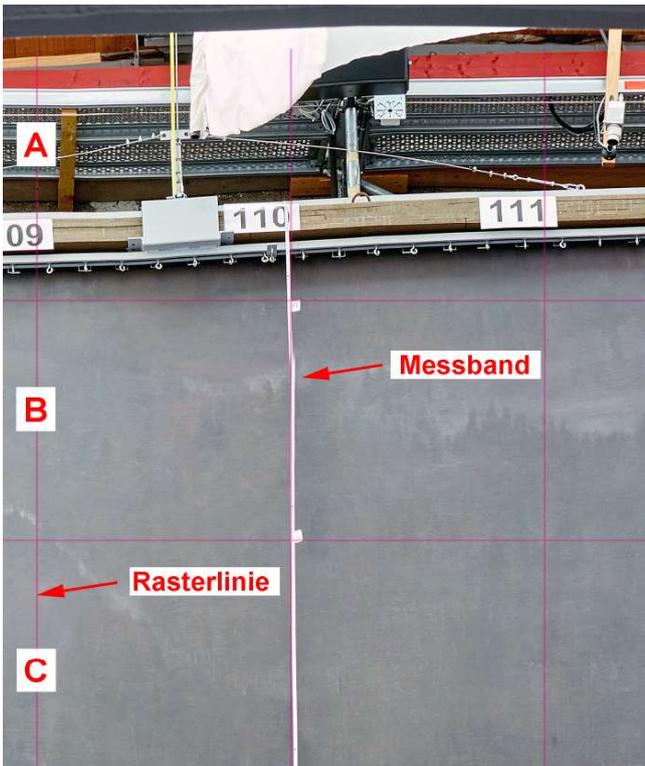
Ausgehend von der Unterkante des obersten Gerüstlaufes wurden im rechten Winkel nach unten je 1 Meter abgemessen und auf Messbänder, welche alle 10 Meter auf der Bildvorderseite herunterhingen, übertragen (Abb. links).

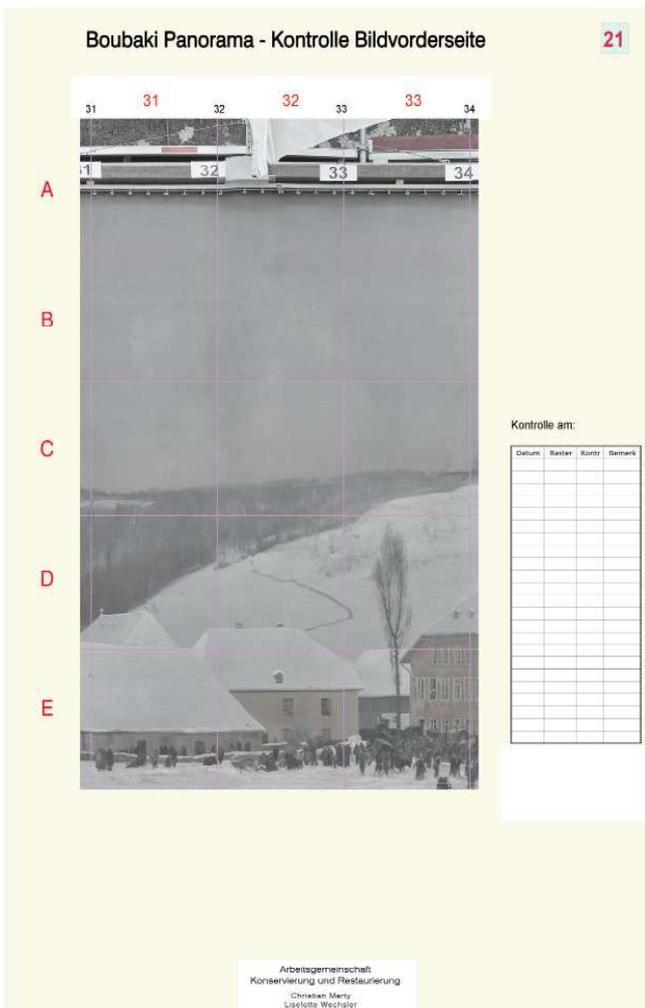
Die Untersuchung der Bildoberfläche erfolgte mit Hilfe der Befahranlage. Dabei wurde jedes Rasterfeld nach Schäden, Fehl- oder Schwachstellen untersucht. Die Erfassung und Dokumentation der untersuchten Bereiche erfolgte pro Rasterfeld. Dies wurde durch ein eigens dafür geschaffenes Formular erleichtert («Photoshop»® von Adobe). Aus arbeitstechnischen wie auch aus Gründen der Effizienz ist darauf verzichtet worden, für jeden Quadratmeter ein eigenes Formular zu verwenden, vielmehr sind jeweils 15 Rasterfelder (was 15 Quadratmetern entspricht) auf einem Formular zusammengefasst worden (Abb. links).

Datum	Foto	Rasterfeld	Beobachtungen	Kontrolle RS	Geplante Massnahmen
19.04.		A 31	Kleiner Farbabrieb / wenig Fuseln		reinigen
		B 31	Kleiner Farbabrieb / wenig Fuseln		reinigen
		C 31	Kleiner Farbabrieb / wenig Fuseln		reinigen
		D 31	Krakele (Instabil) / wenig Fuseln		sichern / reinigen
		E 31	Vergilbter Bereich (alte Retusche?) / wenig Fuseln		Ret. verbessern? reinigen
		F 31	Kleine Fehlstelle (stabil) / Kratzer / wenig Fuseln		reinigen
		G 31	Bereich mit winzigen Ausbrüchen / wenig Fuseln		sichern / reinigen
		H 31	Ausbruch (alter Flecken?) / wenig Fuseln		sichern / reinigen
		I 31	Krakele (Instabil) / wenig Fuseln		sichern / reinigen
		A 32	Wenig Fuseln		sichern / reinigen
		B 32	2 Kleine Ausbrüche (stabil) / wenig Fuseln		reinigen
		C 32	Wenig Fuseln		sichern / reinigen
		D 32	Wenig Fuseln		reinigen
		E 32	Wenig Fuseln		reinigen
		F 32	Wenig Fuseln		reinigen
		G 32	Krakele (Instabil) / wenig Fuseln		sichern / reinigen

H 32	Farbausbruch (Instabil) / wenig Fuseln		sichern / reinigen
		I 32	Farbausbruch (Instabil) / wenig Fuseln		sichern / reinigen
		A 33	Kratzer mit Farbausbruch (Instabil) / wenig Fuseln		sichern / reinigen
		B 33	Kleiner Farbausbruch / wenig Fuseln		sichern / reinigen
		C 33	Kleiner Farbausbruch / wenig Fuseln		sichern / reinigen
		D 33	Krakele (Instabil) / wenig Fuseln		sichern / reinigen
		E 33	Wenig Fuseln		reinigen
